## “בית הכנסת של אברהם אבינו” בחברון

(סקירה מוקדמת)

מאת י. פינקרפלד

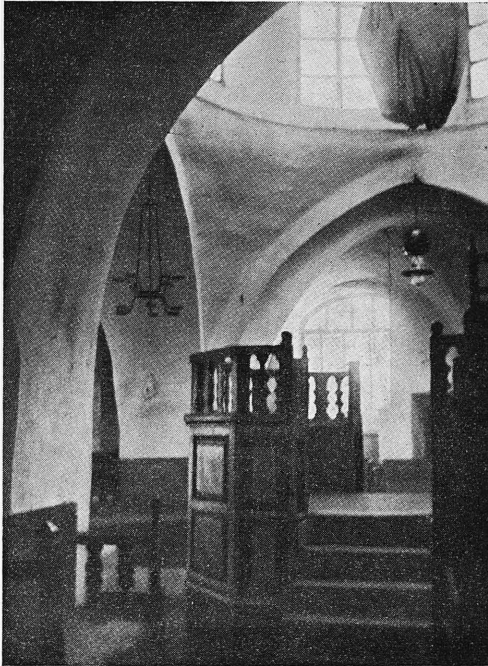
צ'ור א'. בית הכנסת מבפנים.

האולם מקורה כֶּפֶה, הנשענת על תְּלָיִים (פִּנְדָּנְטִיבִים) שנבנו על ארבע אומנות ומעליהן מתנשאות ארבע קשתות מהודרות המחברות את האומנות (ציור א').  
 הכפה — חצי-כדור על גבי חוליה, שבה מערכת חלונות — מוסיפה חן לאולם הבנוי בפרופורציות נאות. במרכז אולם בית הכנסת נמצאת בימה צנועה בעלת שמונה צלעות; היא בנויה אבן וְלֶה מעקה-עץ (ציור ב').

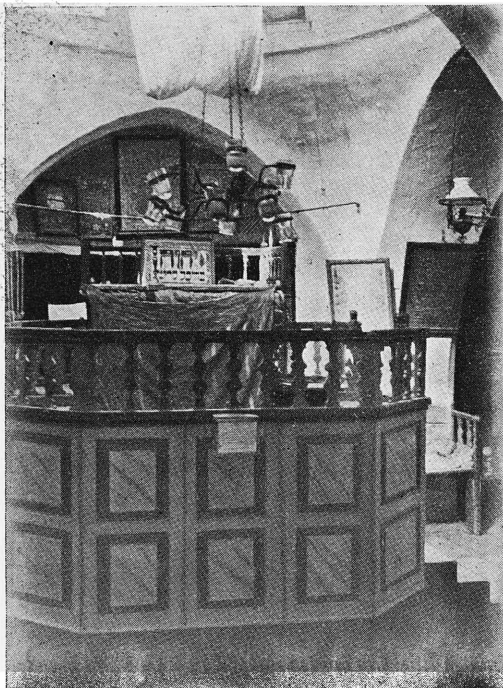
ציור ב'. הבימה.

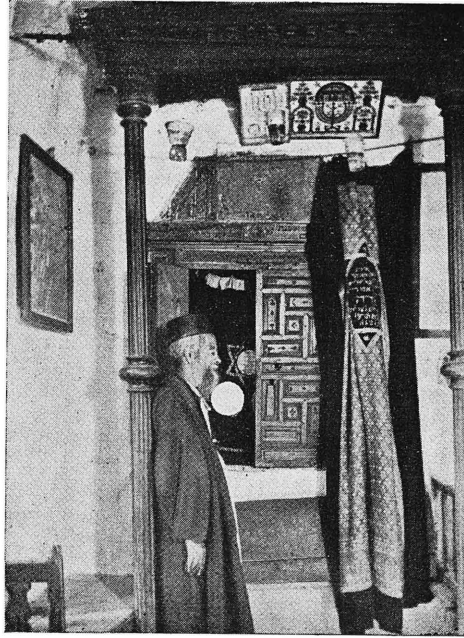
ציור ג'. ארון קודש שהובא  
מבית הכנסת החרב בעזה.

באחד השקעים נמצא ארון-קודש שאינו גדול ביותר אבל עתיק ימים. הוא הובא לחברון—לפני מאה וארבעים שנה בקירוב מבית הכנסת הקדמון בעזה לאחר שחרב האחרון. הארון עשוי עץ-שיקמים יקר ומקושט קישוטים גיאומטריים בעבודת שיבוץ-צדפים וגורי עצים יקרים (ציור ג').  
 בתקופה קדומה יותר עמד ארון הקודש בשקע אחר, שחולל פעם — כפי שמספרת האגדה — ע"י ערבים, אשר העלילו על התושבים היהודים עלילת-דם, ומקומו נקבע אחר-כך בשקע שבו הוא נמצא כיום (דרך אגב: אגדות\*) מעין אלה וחוזרות ונשנות בכתי כנסת שונים במזרח, שבהם מצויים סימנים ברורים

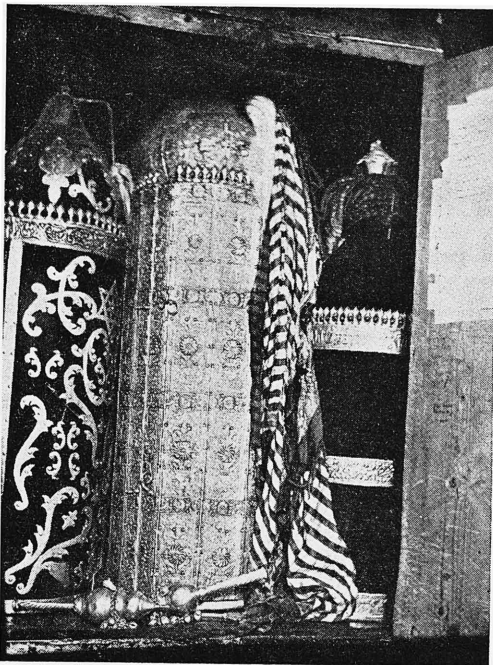
ציור ד'. ספרי תורה בתיקיהם,  
שרידי שמורים בהכרון עד  
שנת תרצ"ט.

להעברת ארון הקודש ממקום למקום בתוך האולם). הארון הכיל את אוצרה הקדוש ביותר של העדה: מספר גדול של ספרי תורה עתיקים בתיקים מפוארים של כסף ובאריגים יקרים (ציור ד'). רימוני כסף ו"ידיים" העשויים בטעם משלימים את קישוטי ספרי התורה (ראה ציור ד').

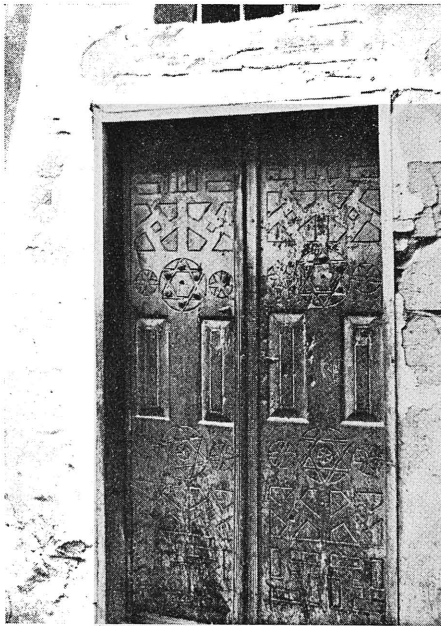
ציור ה'. דלת היצונה שהובאה מבית הכנסת החרב בעזה ונקבעה בפתח צדדי בבית הכנסת בחברון.

מבית הכנסת העתיק בעזה הועברה לבית הכנסת של אברהם אבינו גם הדלת העתיקה, העשויה עץ-שיקמים. בחברון היא משמשת דלת צדדית, הנפתחת לרחוב. גם היא מקושטת קשוחים נאים, מלאכת שיבוץ בעצים יקרים (ציור ה').
