## BERGAMA'DA PARMAKLI VE LONCA MESCİTLERİ

Bozkurt Ersoy (\*)

### Parmaklı Mescit

### **Lonca Mescidi**

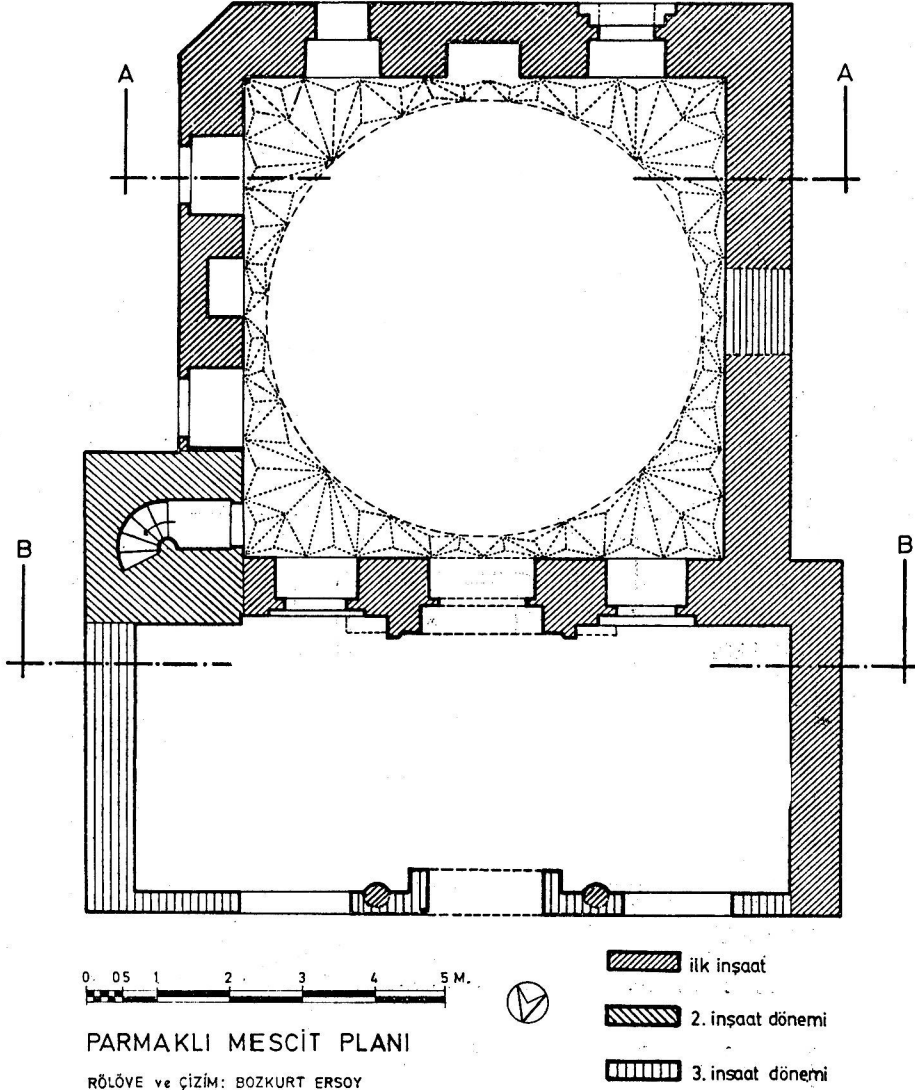
Şek. 1

Yapının kare planlı, tek kubbeli kübik bir harimi ile kuzeyinde bir son cemaat yeri ve minaresi vardır (Şek. 1, 2) (Res. 1).

Yapı malzemesi olarak duvarlarda tuğla ve kaba yonu taş kullanılmıştır. Duvarlar ile örtü sistemi arasında bir sıra kirpi saçak, son cemaat yeri ve minare kürsüsü dışında yapıyı çepeçevre dolaşmaktadır. Harim kubbesi sekizgen bir kasnak üzerine oturmaktadır. Örtü sistemi kiremitle kaplanmıştır. Güneybatı ve güneydoğu köşeleri pahlanmıştır.

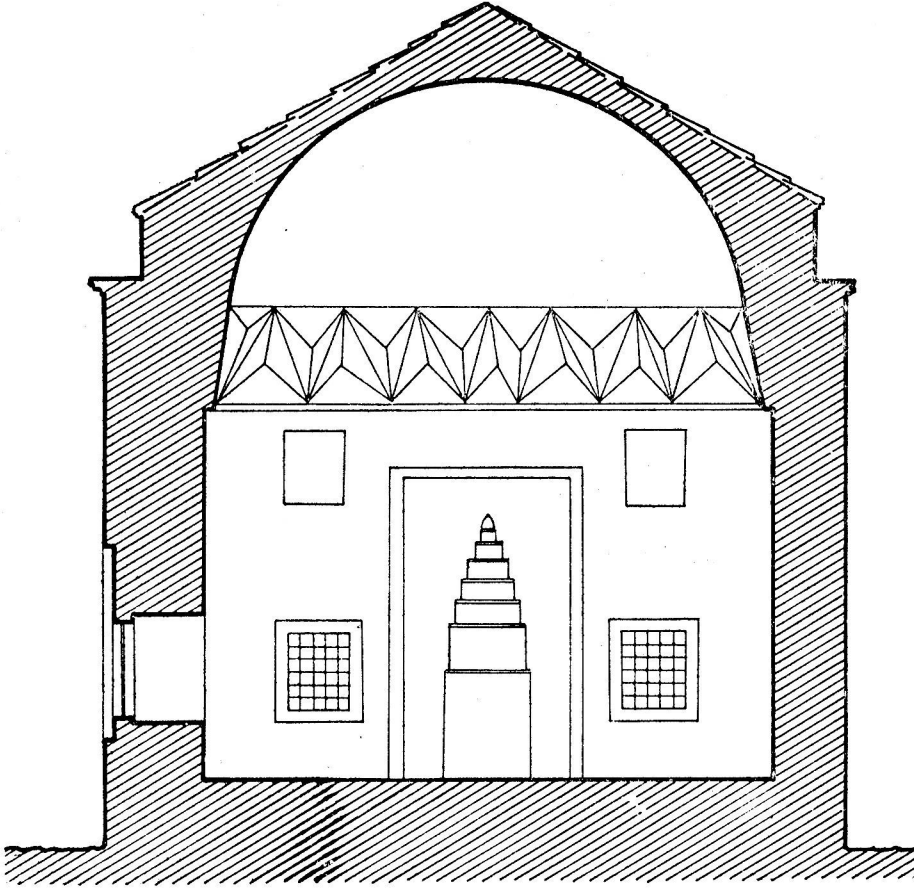
Şek. 2

PARMAKLI MESCİT A-A KESİTİ (V.G.M. Arşivinden)

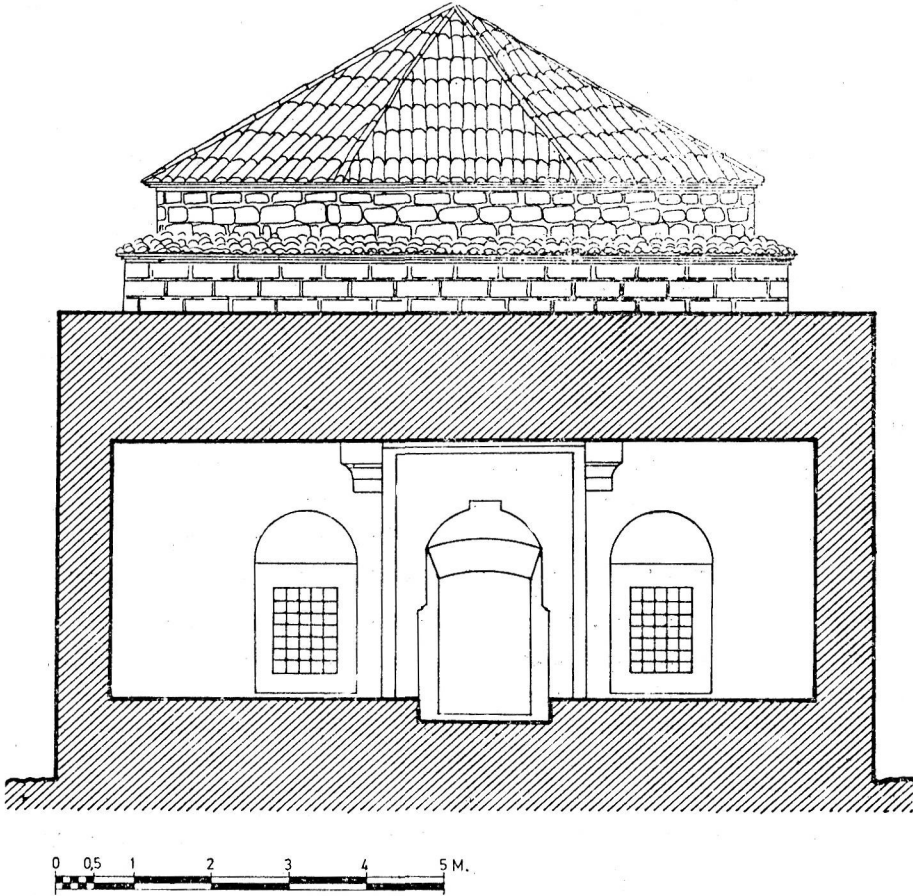
Şek. 3

Son cemaat yeri kapısı ile aynı eksen üzerinde yer alan harim girişi basık bir kemerle örtülüdür. İki yanda profilli konsollara oturan, Bursa kemeri şeklinde bir kavsaraya sahiptir (Şek. 3), (Res. 4). Basit bir silmeden oluşmuş dikdörtgen bir çerçeve içerisine alınan taçkapı, kesme taştandır. Yakın dönemde beyaz yağlı boyayla boyanmış, derzler siyah kon-

PARMAKLI MESCİT B-B KESİTİ (V.G.M. Arşivinden)

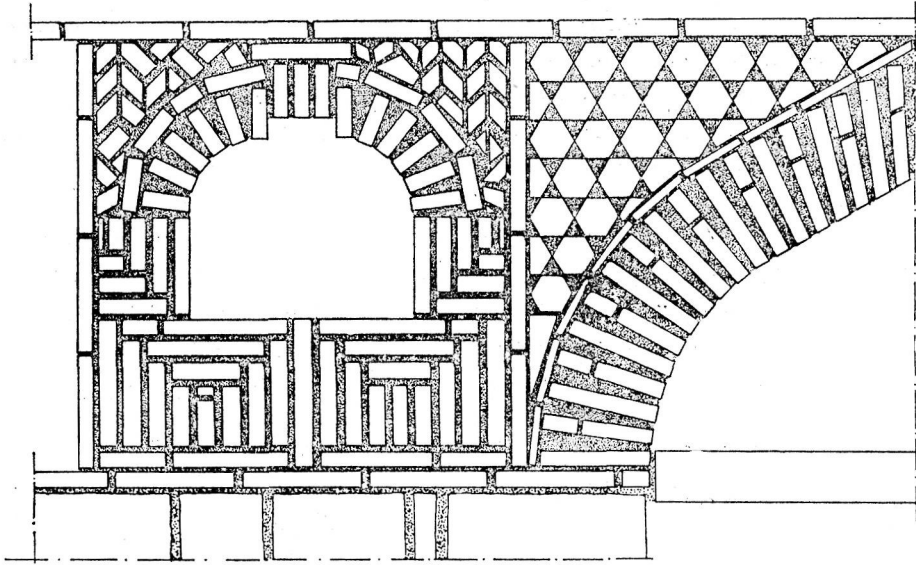
Şek. 4

Yapıda mevcut süslemeler güney ve doğu cephelerinde görülen tuğla duvar süslemelerinden ibarettir. Doğ u cephesindeki iki pencerenin üst kesiminde yer alan çerçevelerin içi yanaşık derzli üçgen/altıgen motifleri ile doldurulmuştur. İki çerçeve arasında kalan panonun içinde ise tuğlalarla oluşturulmuş dekoratif bir Bursa kemeri görülmektedir. Kemer köşelikleri balıksırtı zigzaglarla doldurulmuştur (2) (Şek. 4).

PARMAKLI MESCİT doğu cephe tuğla süslemesi

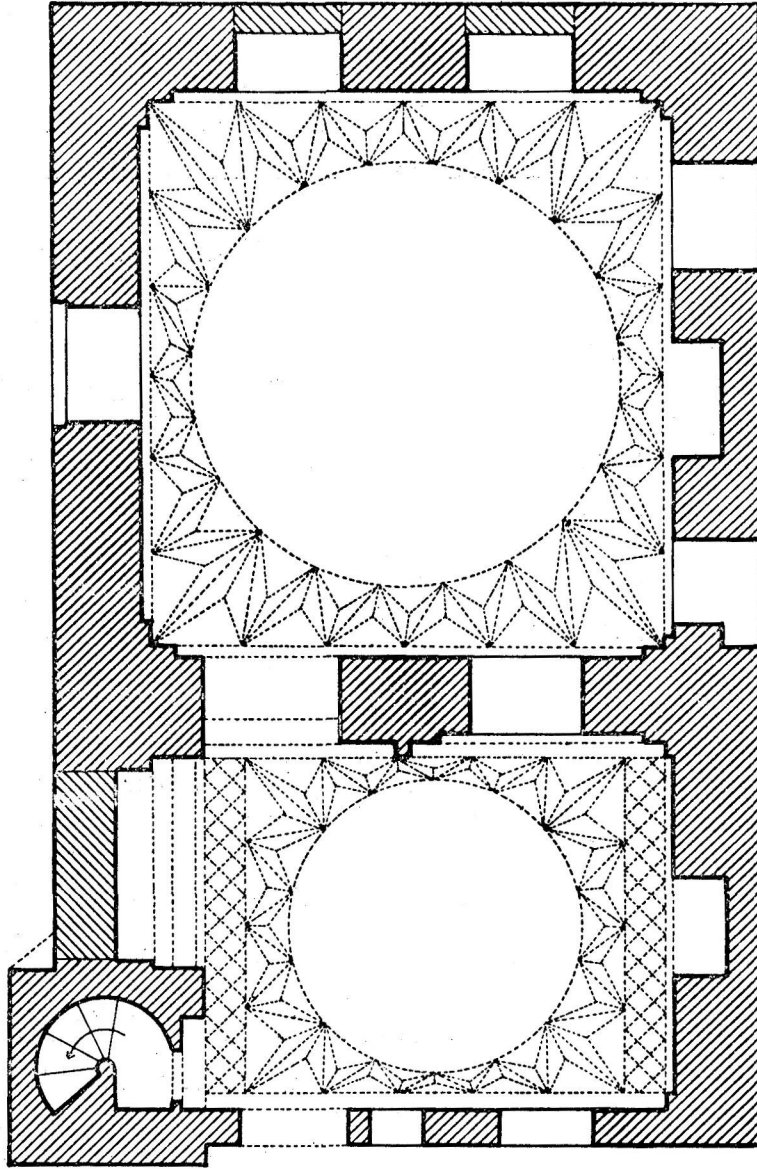
Şek. 5

Yapının kare planlı, tek kubbeli bir harimi, batıda yine tek kubbeli bir son cemaat yeri ve bir minaresi vardır (Şek. 5), (Res. 5).

LONCA MESCİDİ PLANI

XV. yy. ortaları

geç dönem

Yapı malzemesi olarak duvarlarda tuğla ve kaba yonu taş kullanılmıştır. Duvarlar ile örtü sistemi arasında iki sıra kirpi saçak, yapıyı çepeçevre dolaşmaktadır. Kasnaklarda ise üç sıra kirpi saçak yer almaktadır. Harimi ve son cemaat yerini örten kubbelerin kasnakları sekizgendir. Çatı kiremitle örtülmüştür.
