החפירה ברגמים למערבה של ירושלים

(דין-וחשbon ראשון על שתי עונות-החפירה של שנת 1953)

רות עמירן

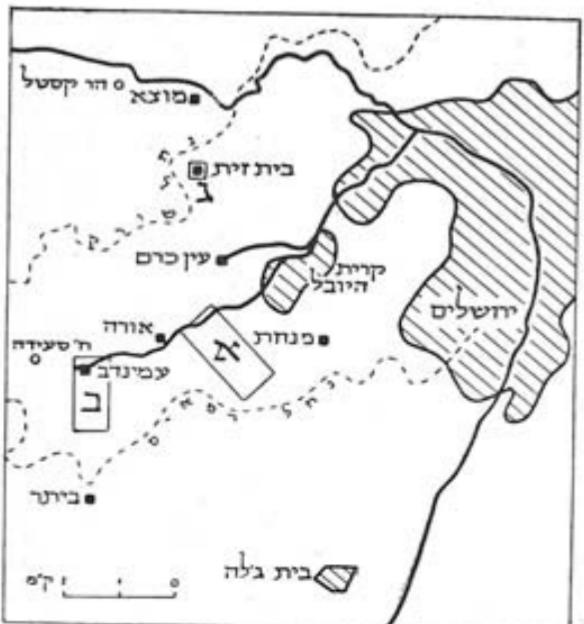
צירור 1. מפת איזור לאיזורי הרגמים

המפה (צירור 1) מראה את הרגמים בשני ריכוזים: 1—12 באיזור שבין מנהת לעמינדב (צירור 2. קטעים מוגדרים א'יב); 13—19 באיזור מרוחק במקצת ונמוך יותר, על הפסגה והמורדות של כיפת-ההר שעליו בניית המושב החדש בית-זית (צירור 2, קטע מוגדל ג').

א', ב', ג' — הקטעים המוגדרים

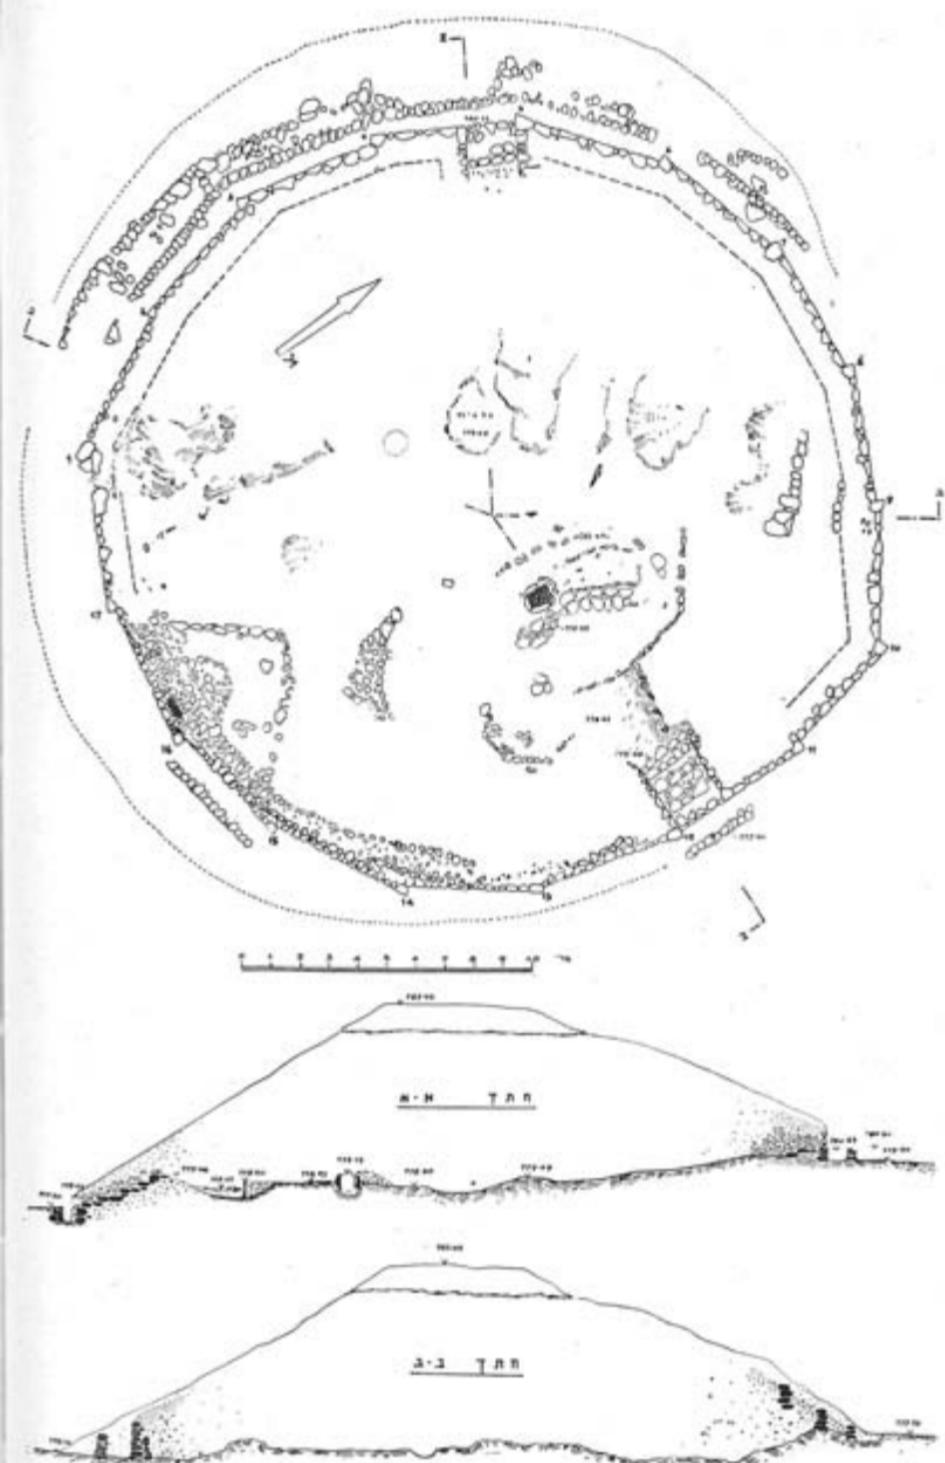
פוד ושרטט המהנדס האדריכלי א. חירם ציור 8. רגמ 5 : תוכנית ושני החקים.

ב-ג'ם 5. התוכנית המצוירת (צייר 3) מראה: א) את שטח הרגם המנוקה, לאחר שהוסר מעליו כל היבטי החורוטי כולל; ב) חתך מהכינסה המערבית דרך המיתקן אל הכניסה המורחת. א-א; ג) חתך לאורך חתך הקוטר שבו הוחל בעבודה. ב-ב. נתאר את פרטי המבנים לא לפי הסדר שנתגלו אלא לפי סדר הקמתם. המתחייב מחישובים הגיוניים גרידת. ונתעלם לפיזעה מן השאלה העיקרית. היא שאלת המהות.

המבנה הראשון שהוקם על פניו רכס ההר המקורי, היה המיתקן (המונח הוא חסר כאן כל משמעות). הוא הוקם על מישטח הרכס ללא יישור פניו השטח על קצף של הטירהסה שמננה משתפל המדרון לוואדי. המיתקן הורם ע"י אדמה שהובאה ממחסיבת. עורובה באבניים ווודקה לתוליות: ביסודה הונח רודב אחד של אבני-שדה מהוקצעות במקצת ונקבע בתוך שכבת האדמה הרודודה של המקומ. המיתקן הוגבה והואם כדי לכבות לתוךו בור קטן, משושה, שכתלו הבלתי-שווים לעומת גודלים של אבן-גיר רכה שנחצבו וסתתו לצורך זה. הרי שהBOR מוקף תוליות מוגבהות במחזית המุงל, ובצדדיו הדרומי והמורחי הוא מוקף מרצפת. עשויה אף היא מאותם לוחות של אבן-גיר. המרצפת נמצאה רק ברוחב של שתים-שלוש שורות לאורך כל התוליות הצפונית-מערבית ובצד הדרומי-מורחי של הבור. ניכרים בה סימני הרס ונחיצה. עומק הבור 0.90 מ'. הבור נמצא מלא אדמה אדומה, מעורבת וריספי פחם ואפר. הצד המורחי של המישטח המוגבה זהה נסמן על קיר בניו אבני-שדה קטנות, לפי שטפים הסלע משתפל כאן. במדרון המזרחי-דרומי של המיתקן, על פני הסלע המשתפל, נמצא שטח שכלו גדוש שרידי שריפת שברי פחם והרבה אפר, ואף האבניים המעורבות בתוך האדמה המושחרת נמצאו שחורות מפיח דשן. בסביבת המיתקן, בעיקר לצד הדרומי והמורחי, ולא רק בגובה המיתקן אלא בכל גובה המילוי שבאיור זהה, היו מרבית

החרסים שנמצאו ברגם זה. על פני הסלע המשתפל, מתחת למקום השורפה ממש. נמצאו שברי סיר-הבישול (لوح י', 1). מסביב למיתקן זה, ובזמן אחד עמו, נבנה קיר-הטבעת המורוח אותו סביב-סביב. המיתקן תופש רק שטח קטן ברבע המזרחי של החצר העגולה זו. הקיר נבנה מטין רויעה הנדסית מרובה, לא במעגל אלא במלולן בן 17 צלעות. הווויתות מהירות יפה יפה צלע אחת אל רעوتה. הקיר בניו בניה ישנה, מאבני-שרה גדולות ובינוניות שכמעט לא הוקצעו. לקיר זה פנים חיצונית בלבד, וצדיו הפנימי אין מעובד כלל. שיעור עובי מגע עד 1.60 מ'. שיעור גובהו המאכטימאלי, בצלע שבין פינה 3 לפינה 4—1.45 מ', וגובהו המינימאלי, בצלע שבין פינה 11 ל-12—0.25 מ'. הקיר מבוסס על הסלע ויורד עם הסלע המשתפל, כאמור, כלפי הוואדי שבמזרחה. דורך באצד המערבי והצפוני, על רמת הרכס, נבנה הקיר עד לגובה המאכטימאלי הנ'-ל, ואילו באצד המזרחי ובצד הדרומי, שהסלע יורד שם, נבנה הקיר בגובה מועט עד למינימום האמור. בצלעות הנמוכות של הצד הדרומי והדרומי-מזרחי ניכרת בניה מיוחדת: הקיר כאילו בניו בשתי קומות. והקומה העליונה חוצה בזוויתיה את זוויתיה של הקומה התחתונה. מתקבל על הדעת, שהזיה שמש אמצעי לחיזוק. בקיר-הטבעת זהה נבנו שתי כניסה אל פנים החצר ואל המיתקן: האחת במערבית-צפונית, בחלקו הגבוה של הקיר, והשנייה במזרח ממש, בחלקו הנמוך של הקיר. שתיהן נבנו על-ידי זווית של הקיר. בהתאם לבניה של פני השטח עשויה הכנסה המורוחית חמיש מדרגות, הבנויות על-גביו הקיר ועל-גביו מילוי שנוסף מבפנים לקיר כדי שיישא את המדרגות. מילוי זה שבצד מזרח מישר את פני השטח שבין המיתקן המוגבה והנתמך כאן בקיר-משען בין העליונה שבמדרגות. לפיכך יש להניח בודדות, שהמילוי הוא בן זמנה של המיתקן ושל קיר-הטבעת והמדרגות כאחת. ולא זו בלבד אלא יש לשער, שכיסו הבנאים במילוי כזה את הצד הפנימי של כל הקיר מסביב, בלי טפק לשם חיזוקו, ועל-כן לא חשו לאראה הקיר מבפנים. המדרגות מכונות בדיקות לבור, והעליונה שבثان נמצאת במפלס אחד עם המרצפת. באצד המערבי לבניתה הכנסה יפה משני צדיה לתוך עובי הקיר המגיע כאן כדי 1.60 מ'. גם בכניסה זו ניכרות שתי מדרגות שטוחות יותר. כניסה זו, שהיא חלל ניכר בקיר, נסתמה בשלב מאוחר יותר. יש להניח שתים-תים הכנסה המערבית, וכן בנייה הקיר הצד השני, שנמצא מקיים את קיר-הטבעת העבה סביב-סביב. וכן בנייה קתעי הקיר השלישי שנמצא
