בית הכנסת באשטמורע

בית-הכנסת באשთמו¹

מאט ל. א. מאיר וא. ריפנברן

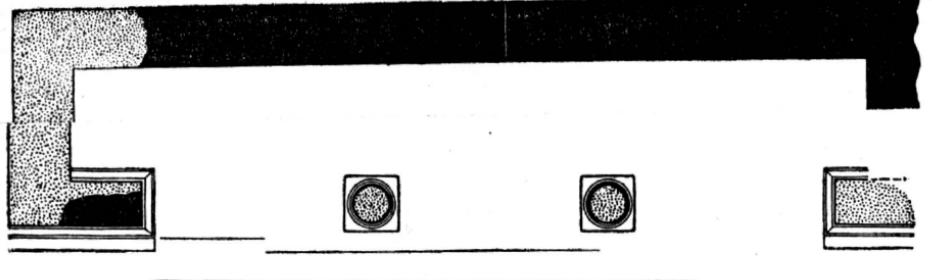
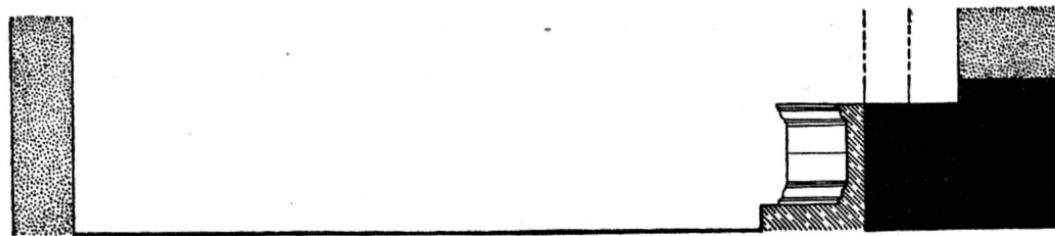
I - I

חרב או בלתי נראה

תקופת ב'

תקופת א'

הבניין המקורי (ר' התכנית, ציור א') נבנה בצורת בית דו-חבי (*Breithaus*, שארכו 13.33 מ' ורוחבו 21.30 מ'), שלשה קירות—המערבי, הצפוני והמזרחי—נשתמרו בחיקם המקורי. אך מהקיר הדרומי נשארה רק הפינה המזרחית. יתרון כי החזקים החסרים גללו גםMari, ואולי עודם טמונה מתחת לתבניות החדשנות, שנbowת תושביה הכפר פנוי שני דורות בקרוב. מכיוון שלא ניתן לנו אפשרות להרים את הבתים האלה, לא נערכו חפירות בחיקם הזה.
